Rapport d'expertise technique privée

Mission : Déterminer l'origine des infiltrations. Evaluez l'opportunité d'une réfection totale de l'étanchéité.

Nature des désordres : Infiltrations en sous-face d'une toiture terrasse notamment au niveau de deux Skydomes

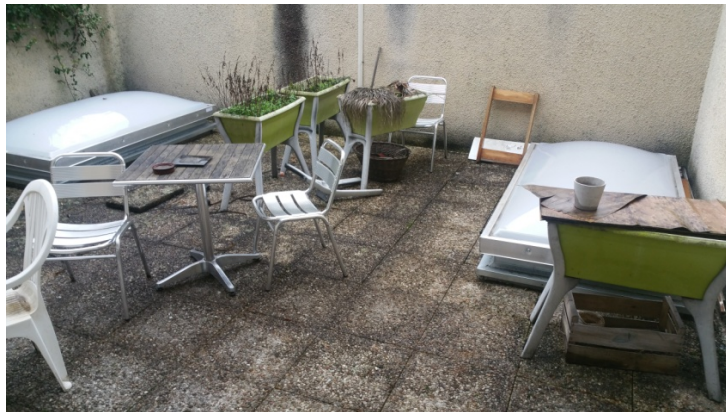
Photo 1

Il s'agit d'une toiture terrasse accessible aux piétons dont l'étanchéité est protégée par des dalles sur plots en gravillons lavés de classe d'appellation T7. L'ouvrage aurait entre quinze et vingt ans. (Photo 1)

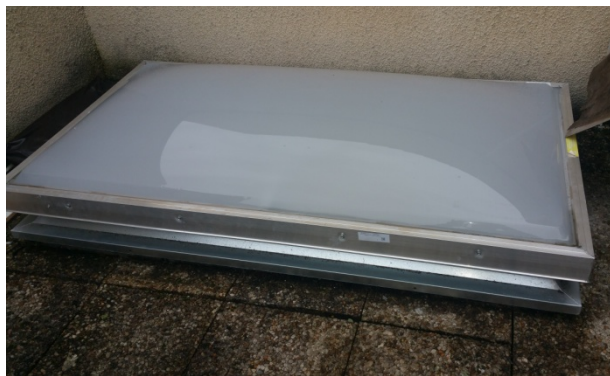
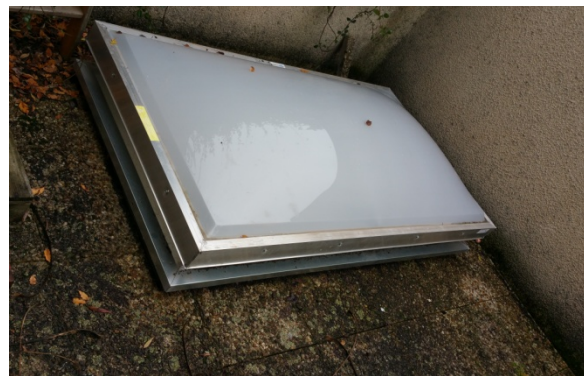
L'émergence des lanterneaux apparaît faible eu égard aux prescriptions des DTU 43.1 « Etanchéité des toitures-terrasses et toitures inclinées avec éléments porteurs en maçonnerie en climat de plaine » et 43.5 « Réfection des ouvrages d'étanchéité des toitures-terrasses ou inclinées ». (Photos 2 & 3)

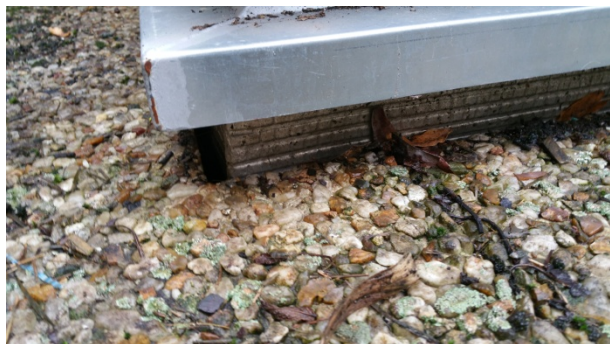
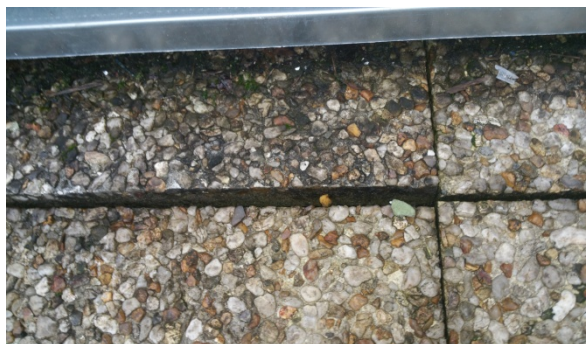
Cette insuffisance de hauteur entre la protection en dalles de gravillons lavés et le relevé du « Skydome » amène à penser que l'eau de rejaillissement, sous une pluie battante, peut atteindre la jonction entre la costière et le nouveau lanterneau provoquant ainsi une infiltration. (Photos 4 & 5)

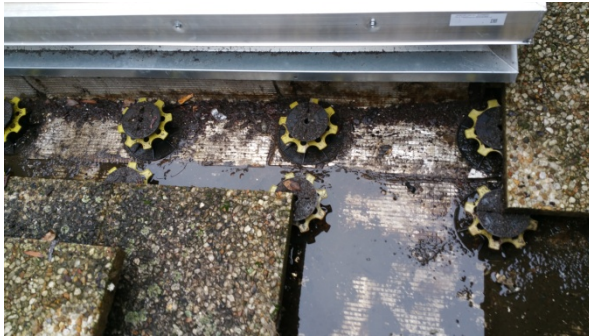
Photo 6

Après dépose de la protection sur plots, l'étanchéité est en état d'usage. Les relevés sur les costières sont parfaits (*Photo 6*). L'autoprotection aluminium sur la feuille de bitume est dégradée (*Photo 7*). La terrasse est étanche.

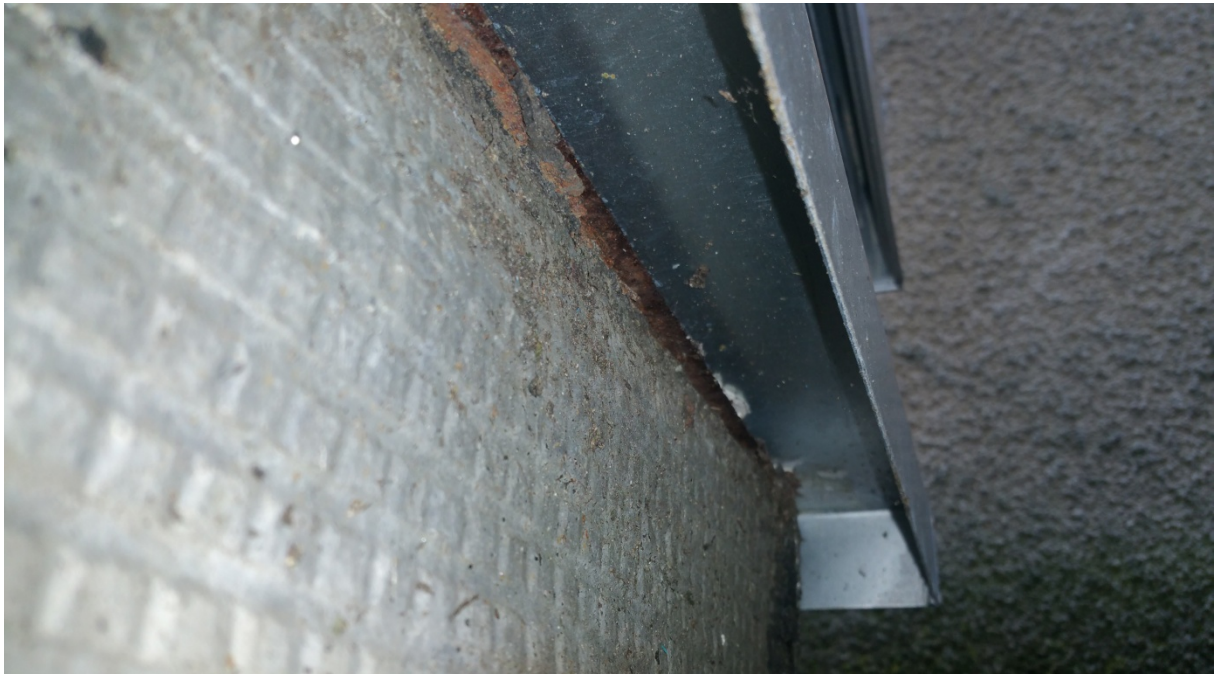
Photo 8

La costière conservée est en très mauvais état. Elle est piquée de rouille, entamée de manques de matière par endroits (*Photo 8*).

Que les prescriptions du DTU 43.5 au sujet du rehaussement de costières n'aient pas été mises en œuvre est dommageable.

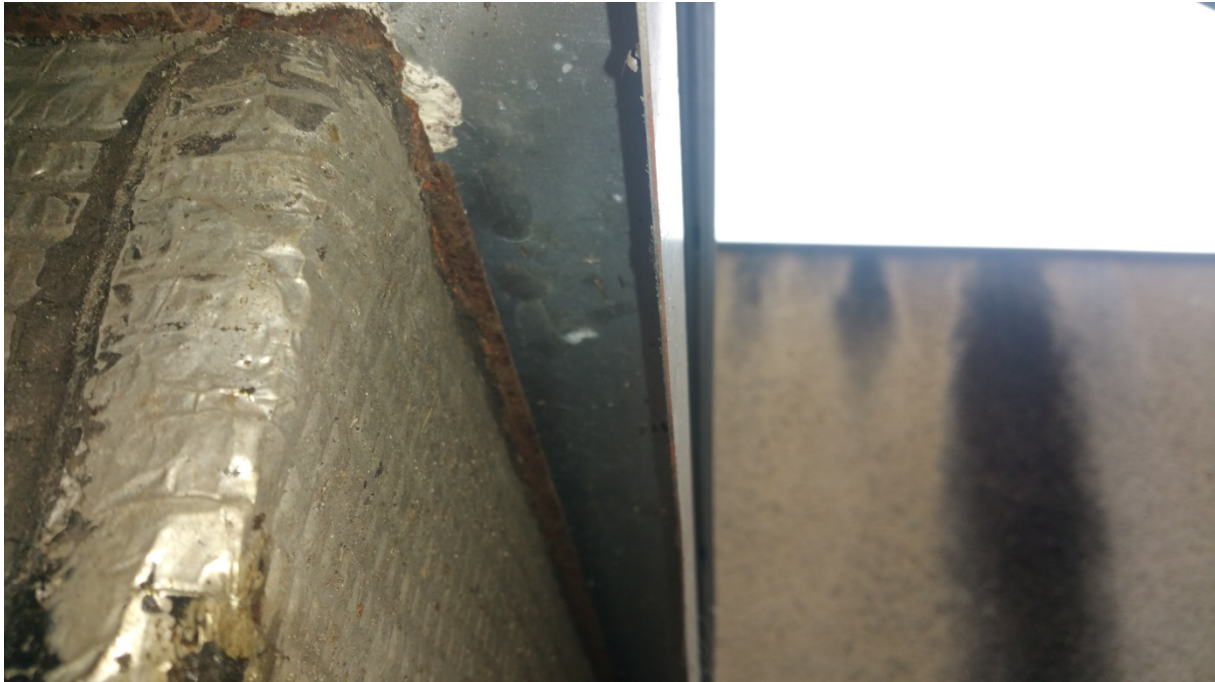
Photo 9

Que la costière conservée n'ait pas été brossée et traitée antirouille est une malheureuse négligence (*Photo 9*).

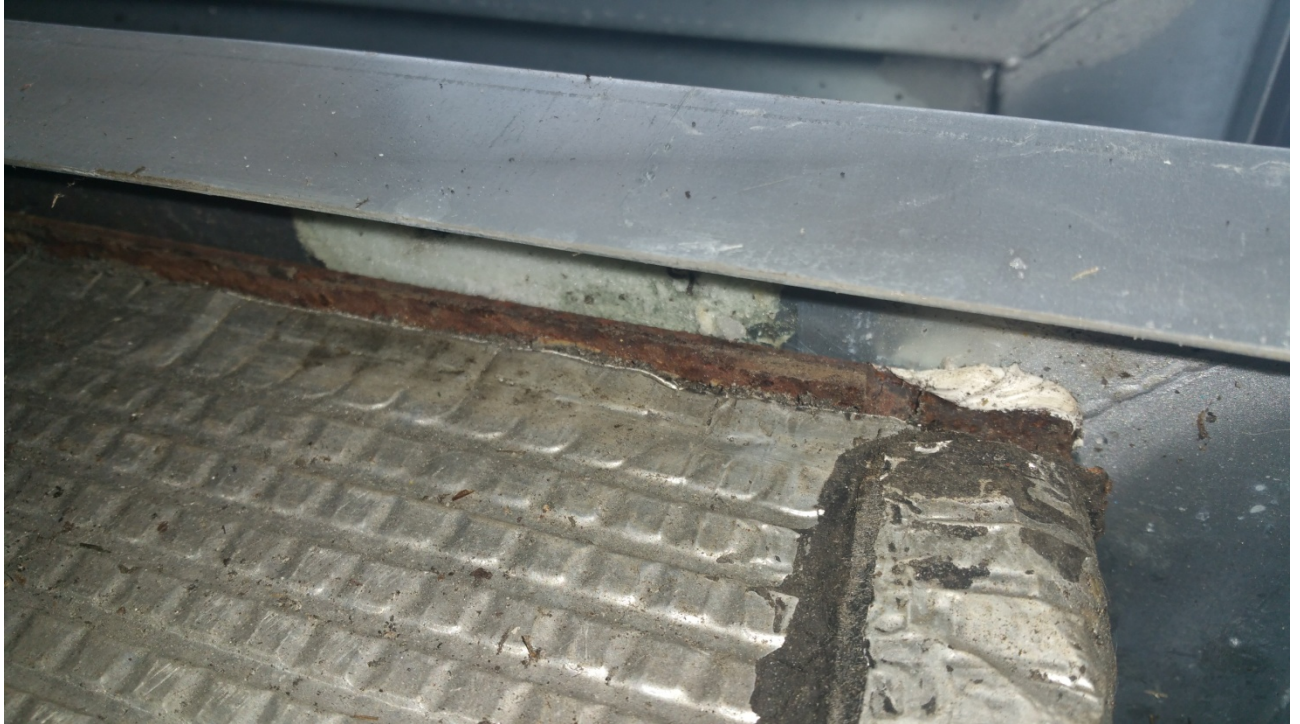
Photo 10

Un mastic est étalé entre le « skydome » et l'ancienne costière sans que l'on sache s'il s'agit d'un collage ou d'une étanchéité (*Photo 10*).

S'il s'agit d'une étanchéité, rien ne permet de penser qu'un calage assure l'épaisseur minimale requise pour garantir la plasticité ou l'élasticité du cordon de mastic.

S'il s'agit d'une fixation, elle est discontinue et l'étanchéité est invisible.

Quoiqu'il en soit cette liaison ne parait pas apte à éviter que l'eau de rejaillissement s'infilte dans la liaison entre costière et lanterneau.

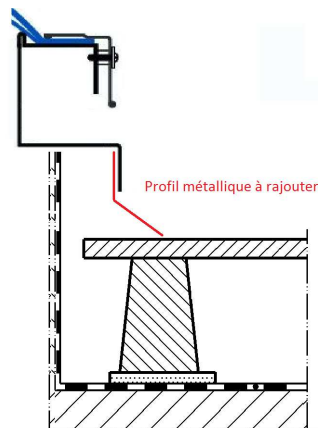
Le faible relevé des costières et le traitement de l'étanchéité des lanterneaux changés récemment sont une cause probable d'infiltrations sporadiques.

Pour le démontrer, il est assez aisé de rallonger le capotage des lanterneaux par un profil métallique incliné vers l'extérieur qui viendrait au contact des dalles (Cf. schéma de principe).

De cette façon, l'eau de rejaillement n'accèdera plus aux joints entre costières et lanterneaux.
